CASO RARO DE EMPOLAMENTO EM TINTA EPÓXI PIGMENTADA COM ALUMÍNIO

Diovana Manuela Ockner

TINTAS
PowerPoxi
UEQ

Escopo do Trabalho – Manutenção de Pintura

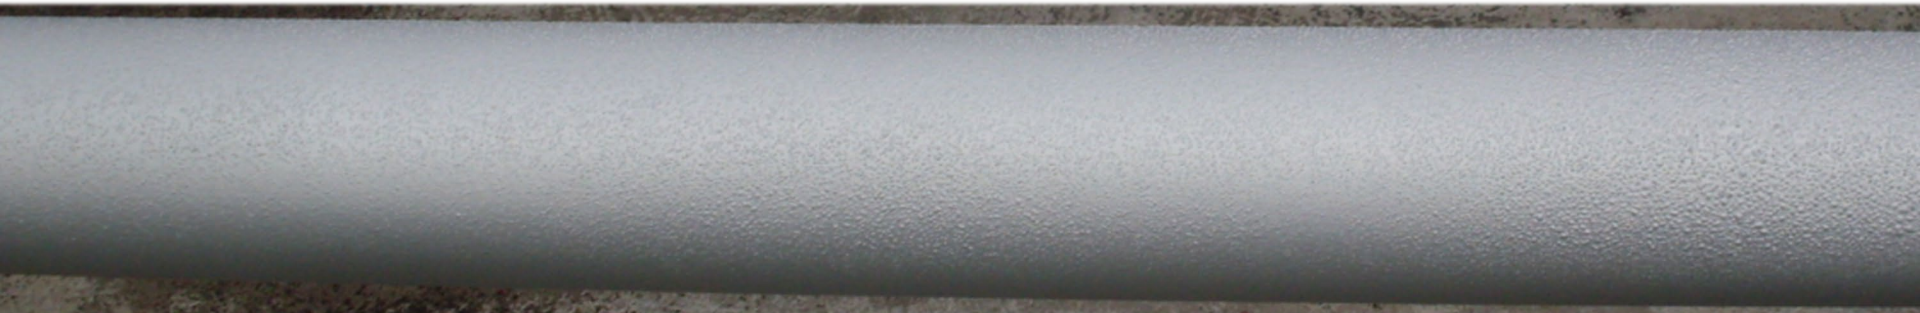
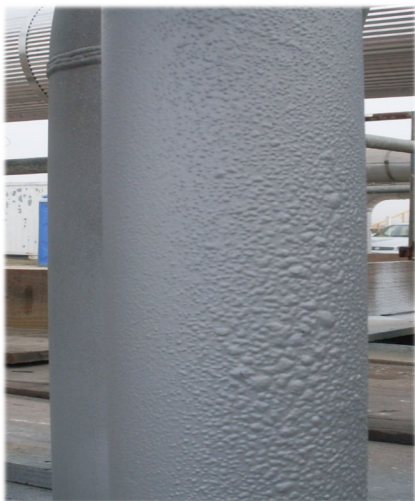
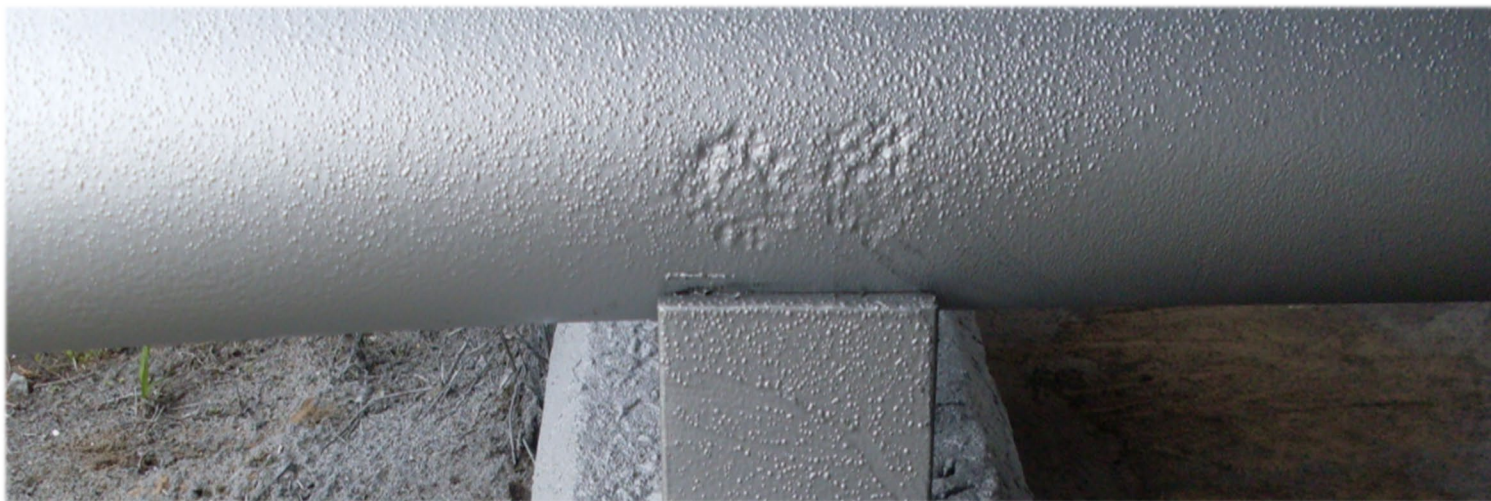
PROBLEMA OCORRIDO EM CAMPO

Empolamento em tinta de Acabamento Alumínio

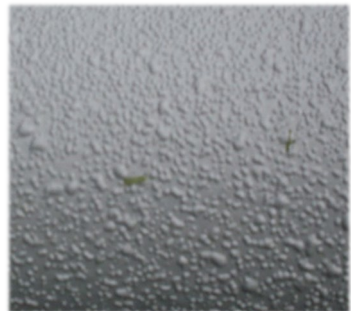
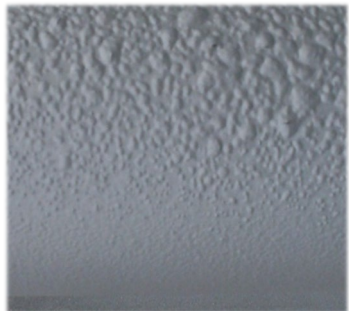
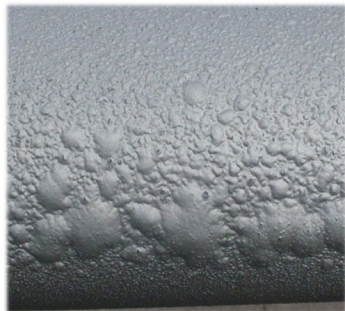
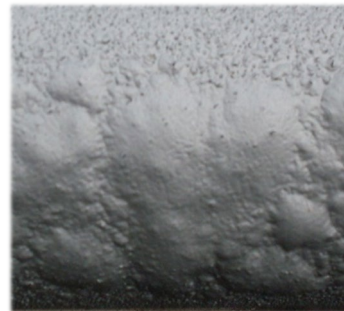
Testes realizados no campo

Espessura de película seca aplicada: **200 μm**

A tinta deve estar curada o suficiente para a água não chegar no alumínio

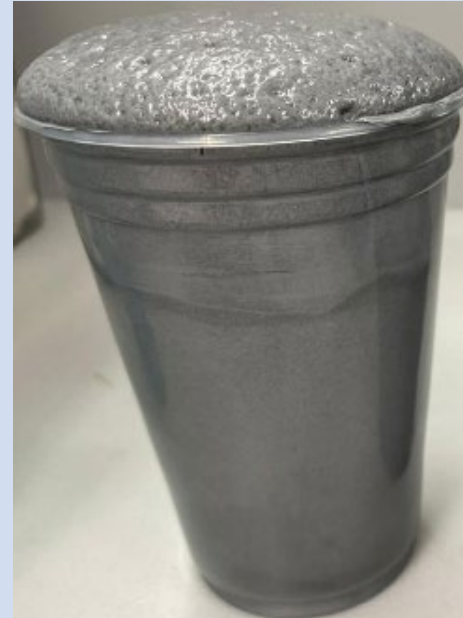
Após a preparação da tinta foi adicionado água

150 ml de tinta

2,5 ml de água

Após 10 minutos foi possível verificar uma brusca e exotérmica reação acontecendo.

Após Adição de Água

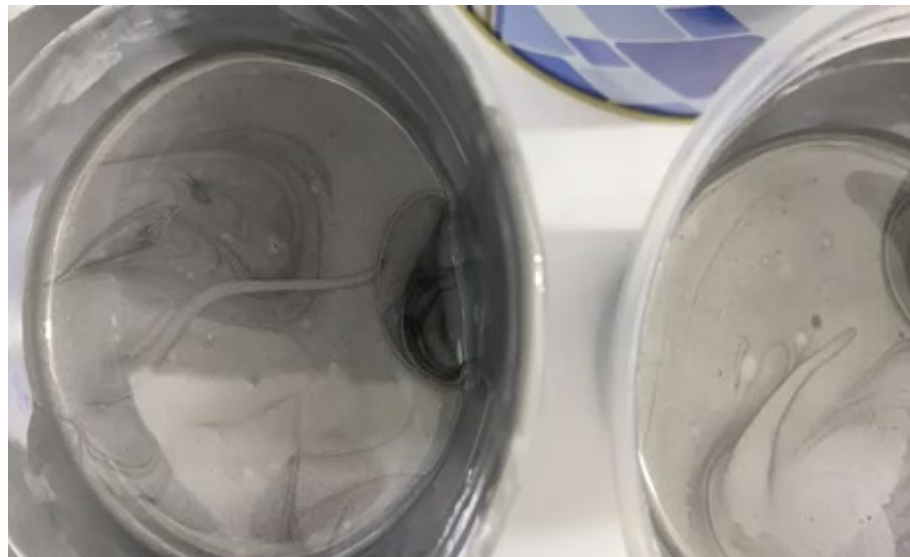
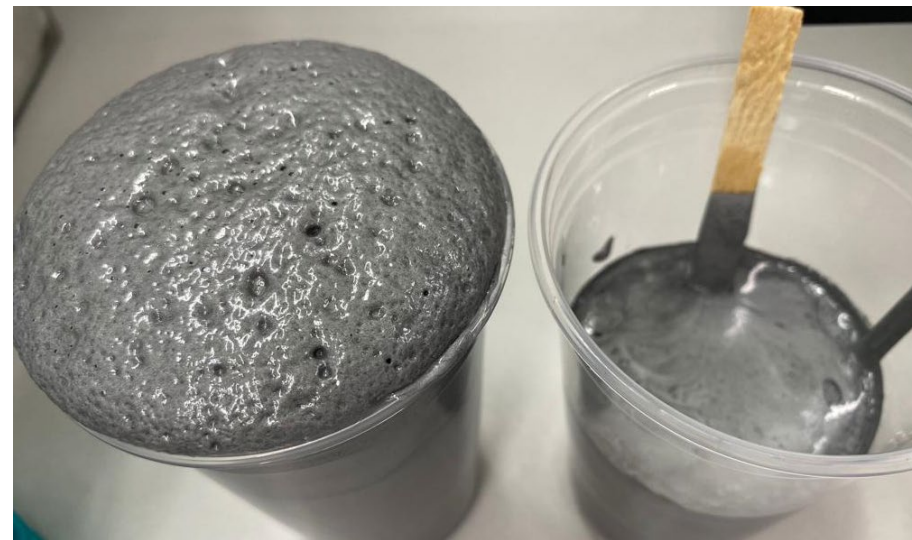
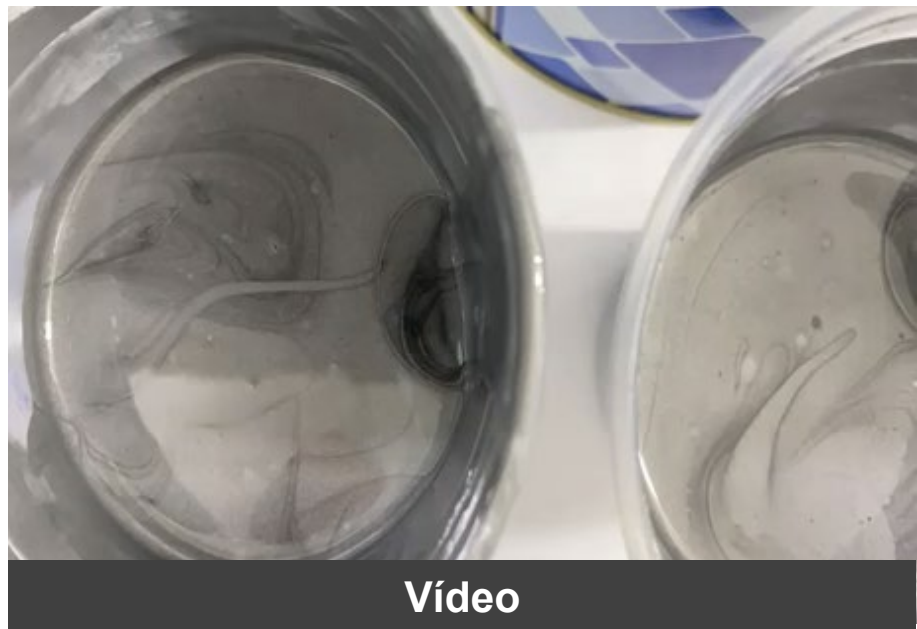
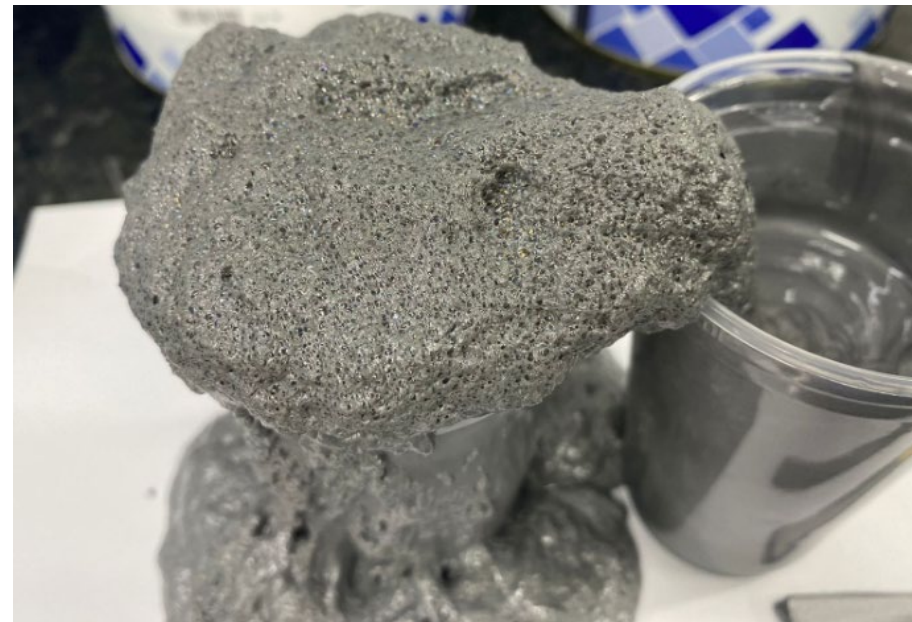
- Temperatura de 15°C
- Temperatura do painel 15°C
- Umidade relativa do ar 90%
- Ponto de orvalho de 13°C
- Permaneceu por 10 horas
- Espessura aplicada 200µm

AMOSTRA SEM ADITIVO Ri0 5(S3)	AMOSTRA COM ADITIVO Ri0 0(S0)

Amostra da esquerda o material está sem aditivação.

- Adição de **2% do Aditivo** no componente A da mistura
- Fácil **incorporação** no sistema
- Aditivo **hidrofílico**
- Além de **reagir** e **neutralizar** o pigmento alumínio
