CASO RARO DE EMPOLAMENTO EM TINTA EPÓXI PIGMENTADA COM ALUMÍNIO

Diovana Manuela Ockner

TINTAS
PowerPoxi
UEQ

Escopo do Trabalho – Manutenção de Pintura

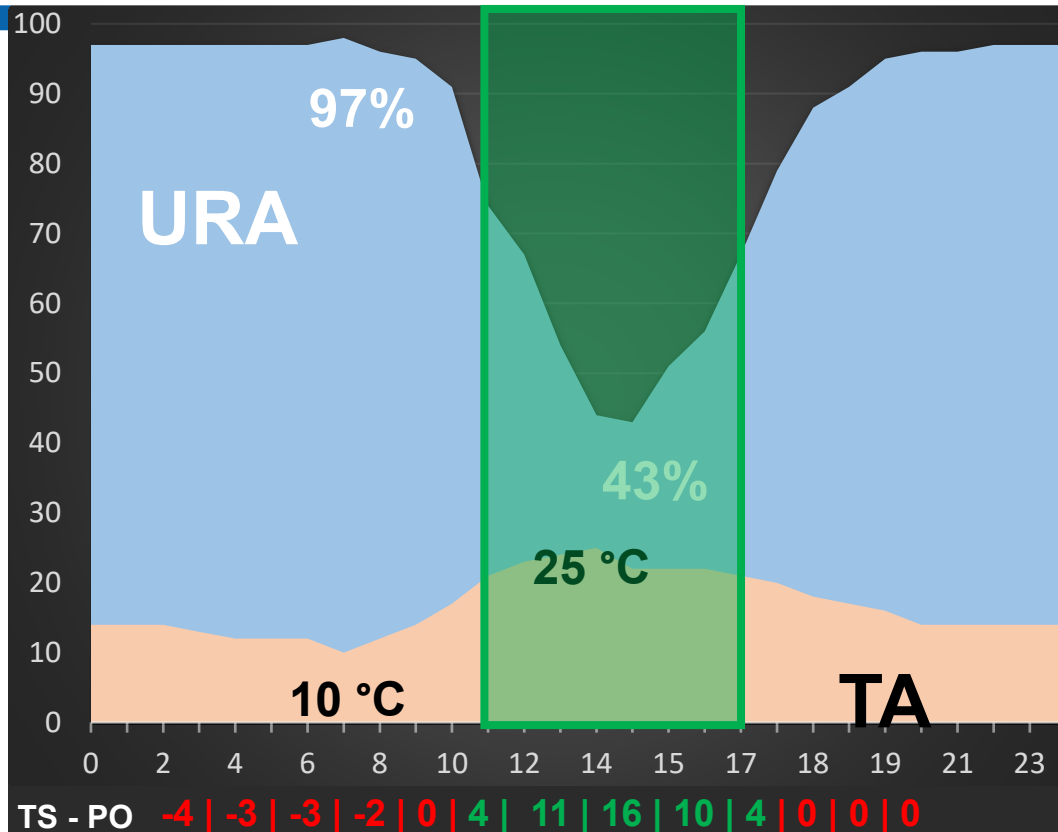
Janela de Trabalho

Início

11:00

Término

16:00

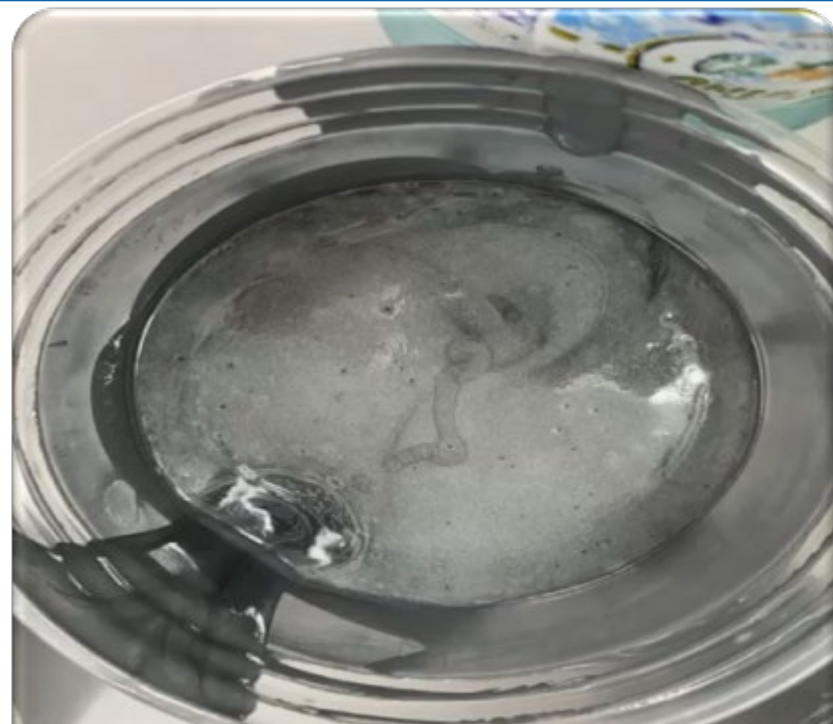
Após a preparação da tinta foi adicionado água

150 ml de tinta

2,5 ml de água

Após 10 minutos foi possível verificar uma [brusca](#) e [exotérmica](#) reação acontecendo.

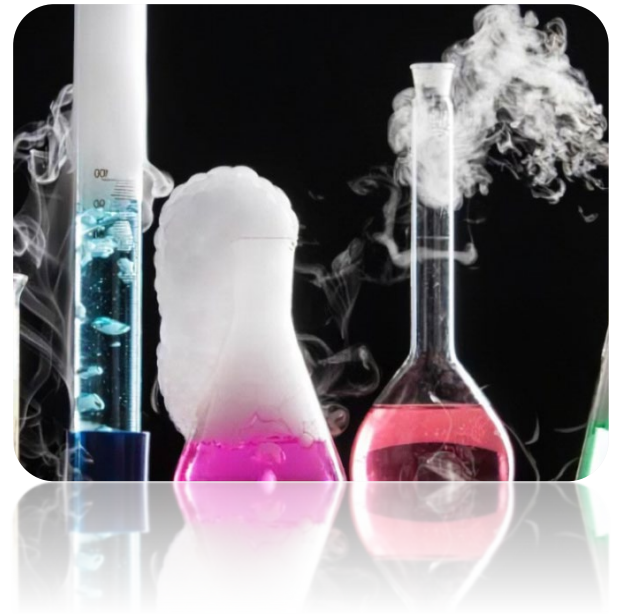
- O alumínio é de caráter anfótero
- Volume de metal baixo porém área superficial alta

- Reação de **Al + H₂O** = Reação exotérmica
- Forma gases em sua estrutura
- Gera bolhas de ar no seu processo de cura
